## ПРОТОКОЛ ИСПЫТАНИЙ

№ 4953-25 от 30.04.2025 г.

**Маркировка, описание и техническая характеристика объекта испытаний** – фрагмент ограждающей светопрозрачной конструкции системы французских балконов «KRAUSS KRR», регистрационный номер ИЛ 4953-25. Фрагмент конструкции размером 2530x2597 мм с ограждающим экраном из многослойного стекла толщиной 17,52мм (8+1,52+8) высотой 1200мм.

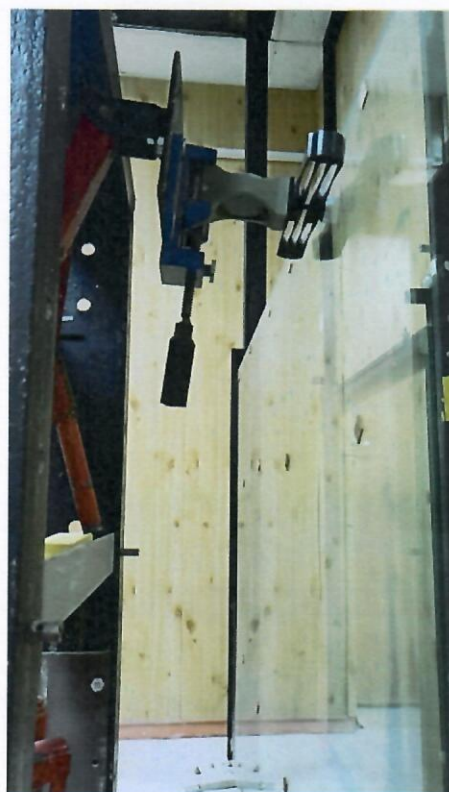
Фото 1, 2. Приложение горизонтальной нагрузки 0,5 кН.

Горизонтальная нагрузка на ограждающий экран (в верхней части экрана) из многослойного стекла толщиной 17,52мм (рис.3) создавалась, поступательно увеличиваясь до контрольного значения в течении 2-х минут. Достигнув нагрузки величиной 0,5кН/м (фото 1, 2) произвели удержание в течении 5 мин, затем уменьшили до нуля.

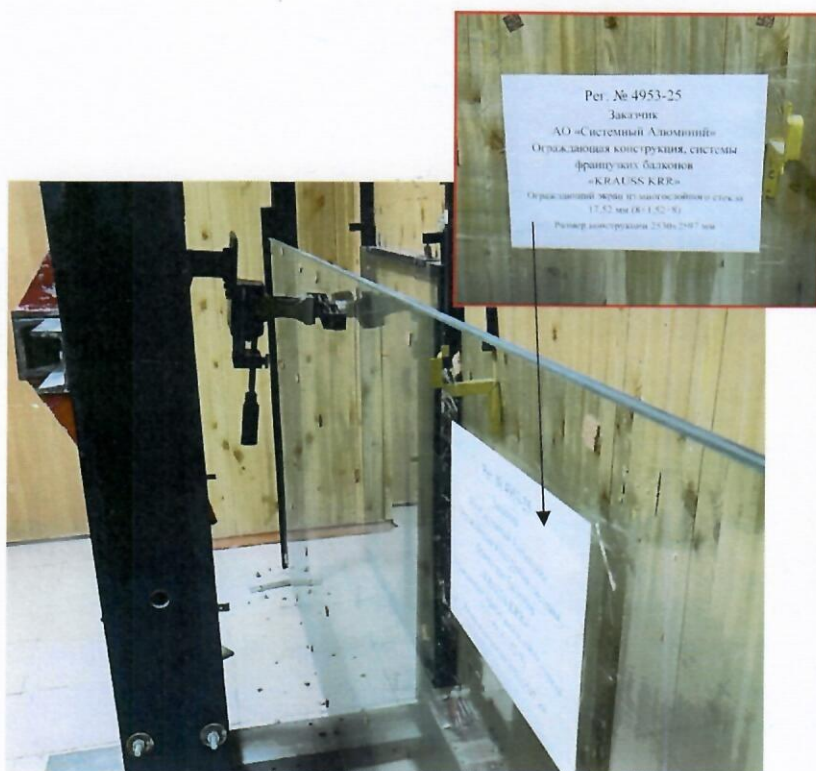
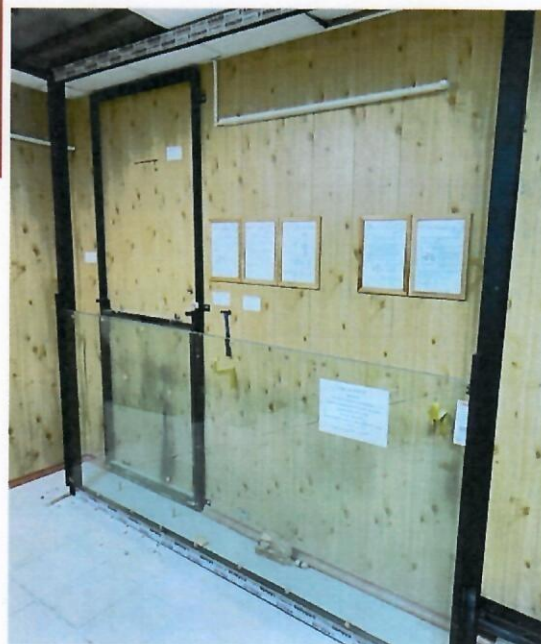
Фото 3, 4. Образец рег. № 4953-25. При воздействии нагрузки конструкция не имеет видимых деформаций, остаточная деформация отсутствует, ограждающий экран не выпал.

Образец не имеет видимых деформаций, остаточная деформация отсутствует, ограждающий экран не выпал (фото 3, 4). Размер диагоналей до и после приложения горизонтальной нагрузки не изменился.

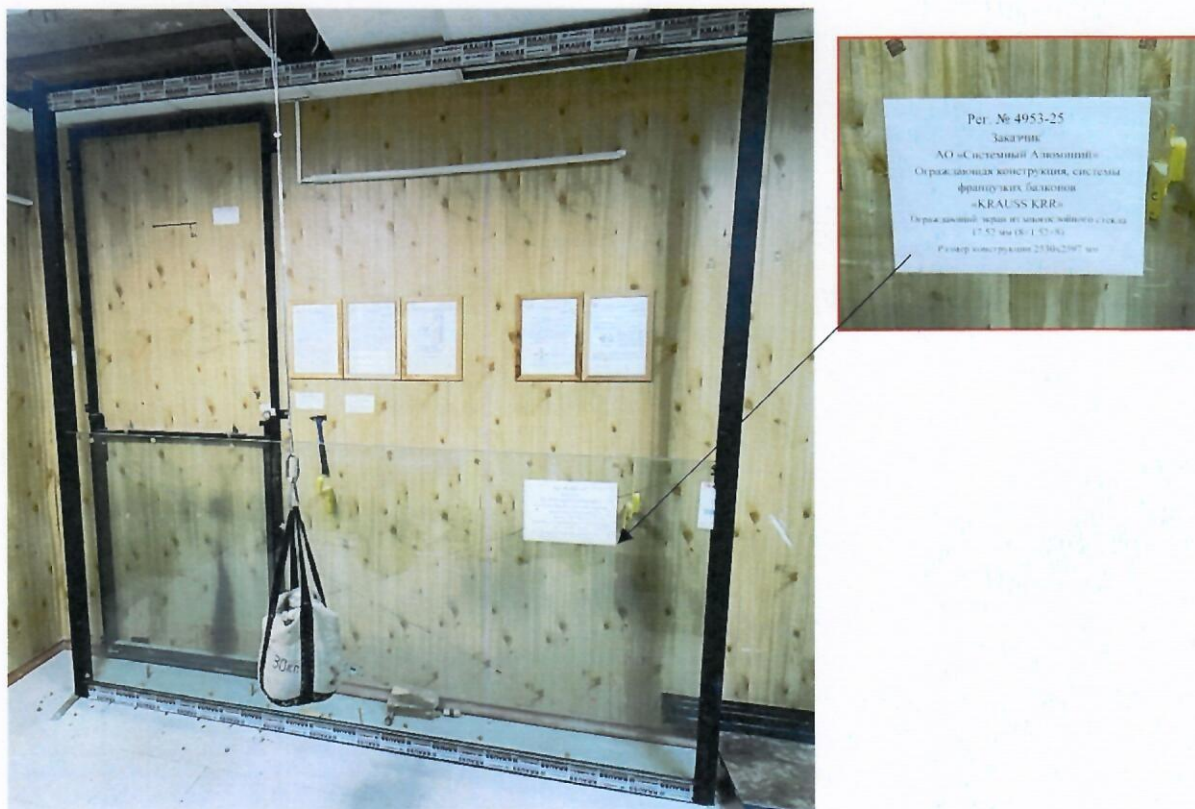
Фото 5. Общий вид стенда для испытаний ограждающей светопрозрачной конструкции системы французских балконов «KRAUSS KRR» с ограждающим экраном из многослойного стекла толщиной 17,52мм (8+1,52+8) к динамической нагрузке (удар мягким неупругим телом массой 30кг).  
Фрагмент конструкции размером 2530х2597 мм регистрационный номер ИЛ 4953-25

| <b>Результаты испытаний на воздействие динамических нагрузок фрагмента ограждающей светопрозрачной конструкции системы французских балконов «KRAUSS KRR» с ограждающим экраном из многослойного стекла толщиной 17,52мм (8+1,52+8) к динамической нагрузке (удар мягким неупругим телом массой 30кг).<br/>Фрагмент конструкции размером 2530х2597 мм регистрационный номер ИЛ 4953</b> | | |
|---|---|---|
| 2 | 1200 | Образец не имеет видимых разрушений, остекление не выпало (фото5, 6). Целостность образца не нарушена. |

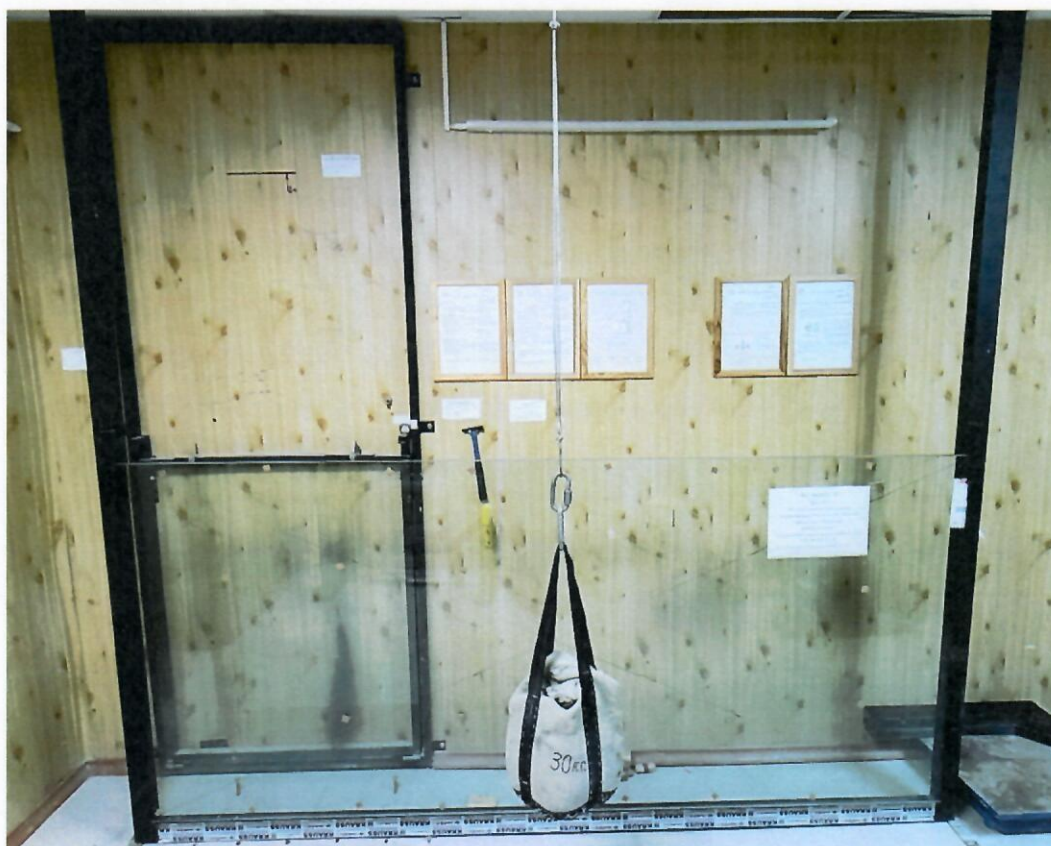
Фото 8. Общий вид после удара (точка 2), высота падения 1200мм. Образец не имеет видимых разрушений. Целостность образца не нарушена, остекление не выпало.
